Technische Mitteilung

Prüfung der Rohre und Leitungen für das Kühlsystem

Ausgabenummer: TM-002-Kuehlleitungen

Betroffene Baureihen: G-3, G-3/600

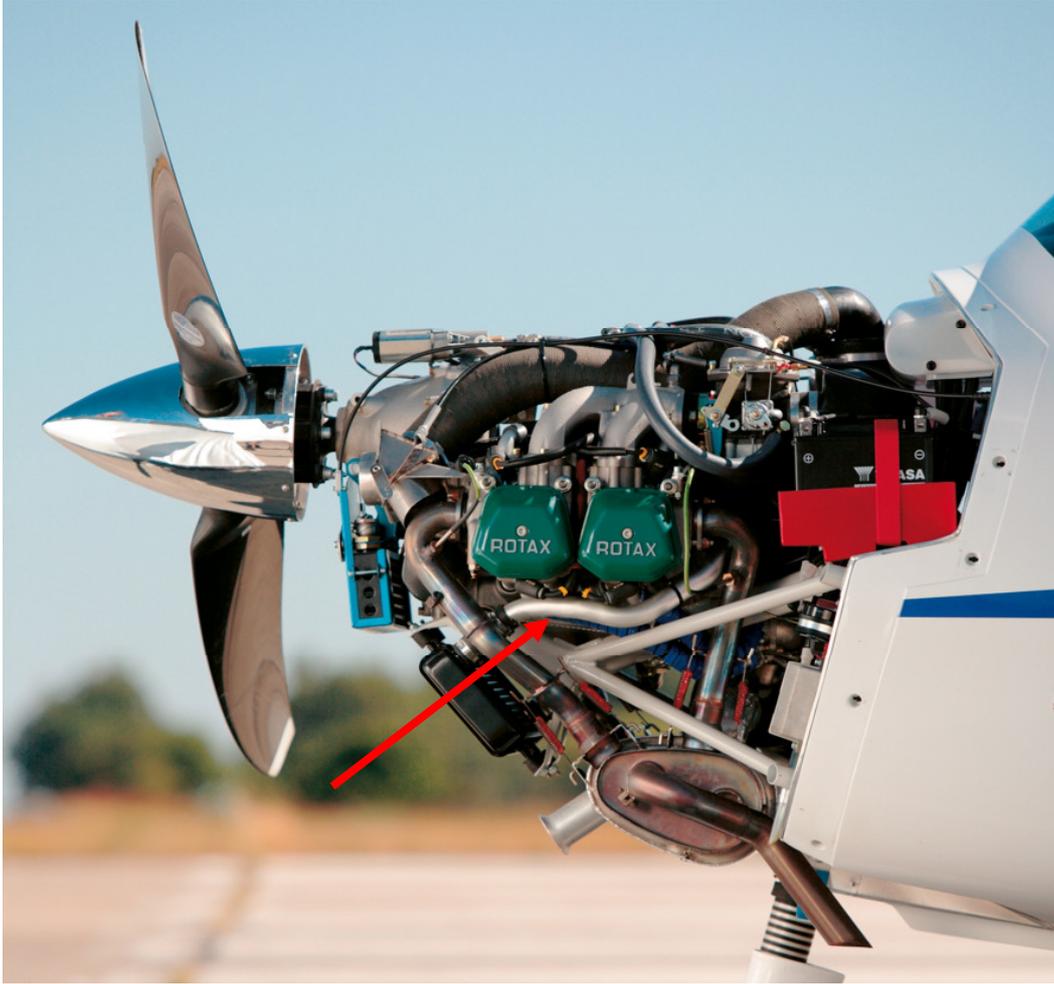
Grund: Bei einer REMOS G3/600 war ein Kühlwasserrohr so verlegt, dass es Kontakt mit dem Stößelrohr des vorderen linken Zylinders hatte. Das Kühlwasserrohr besteht

aus Aluminium und wurde durch Vibration vom Stößelrohr durchgescheuert, so dass Kühlwasserverlust auftrat, siehe Abbildungen 1 bis 3.

Abbildung 1 – Verlegung des Kühlwasserrohres

1. Öffnen Sie die obere Cowling.
2. Klemmen Sie die Batterie vollständig ab und sichern Sie den Pluspol gegen unabsichtlichen Kontakt.
3. Öffnen Sie die untere Cowling.
4. Identifizieren Sie die Kühlwasserleitungen, insbesondere das Kühlwasserrohr wie in Abbildung 1 dargestellt. Nähere Informationen finden Sie im ROTAX Betriebs- und Wartungshandbuch. Verwenden Sie stets die aktuelle Revision, verfügbar unter www.franz-aircraft.de
5. Kontrollieren Sie den Abstand sämtlicher Leitungen und Rohre auf Beschädigung und **korrekten Abstand von allen Teilen des Motors und Motorsystemen, incl. Abgasanlage.**
6. Kontrollieren und beurteilen Sie den Zustand der sämtlicher Leitungen und Rohre des Kühlsystems.

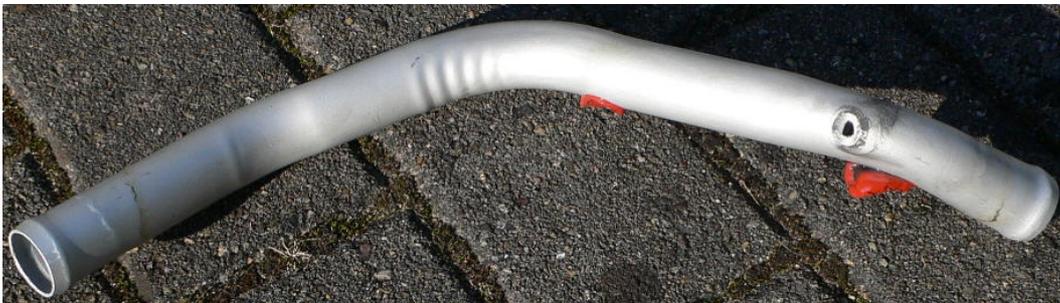
Abbildung 2 – Beschädigtes Kühlwasserrohr

7. Tauschen Sie die Kühlleitungen/Kühlwasserrohre gegebenenfalls aus. Verwenden Sie nur Original Ersatzteile von ROTAX oder REMOS.
8. Befestigen Sie die Kühlleitungen/Kühlwasserrohre sachgemäß mit Kabelbindern. Entfernen Sie überstehende Enden der stramm gezogenen Kabelbinder.
9. Falls korrekte Verlegung der Kühlleitungen/Kühlwasserrohre nicht sichergestellt werden kann, entfernen Sie die Leitung, bzw. das Rohr und verlegen Sie eine neue Schlauchleitung. Anschließend sind die Leitungen sachgemäß zu fixieren.

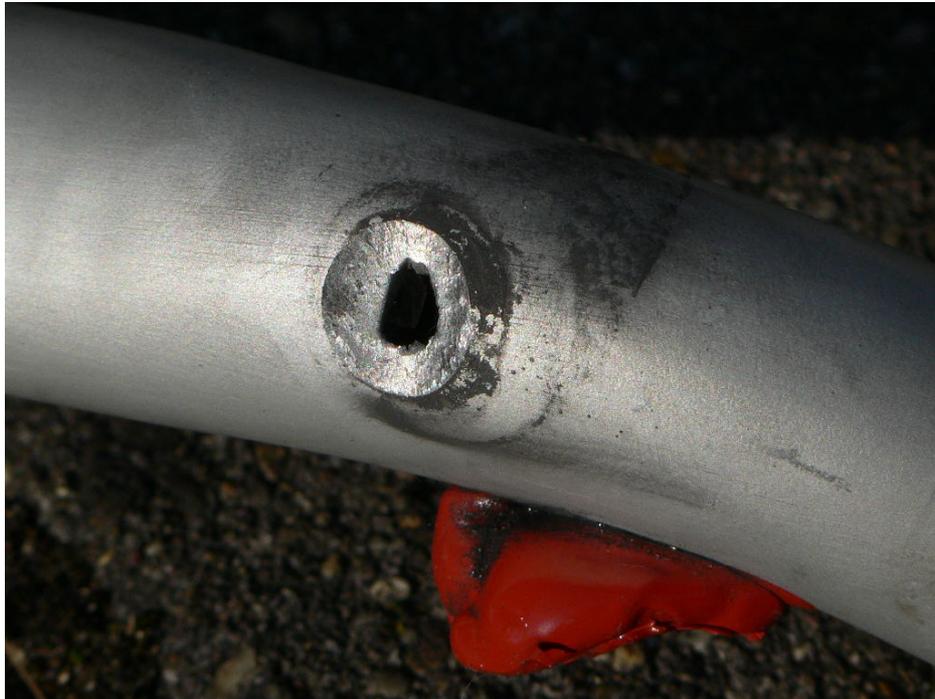
Abbildung 3 – Detail des beschädigten Kühlwasserrohres

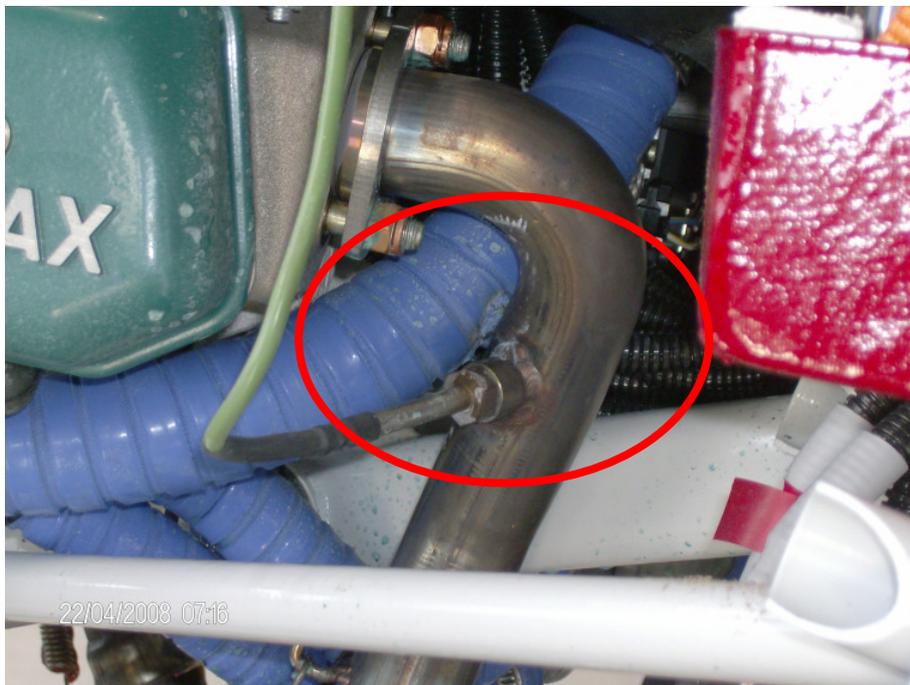
Bei einer REMOS GX war eine Kühlwasserleitung zu nahe am Abgassystem verlegt, dass sie beschädigt wurde, siehe Abbildung 4.

Abbildung 4 – Beschädigter Kühlwasserschlauch

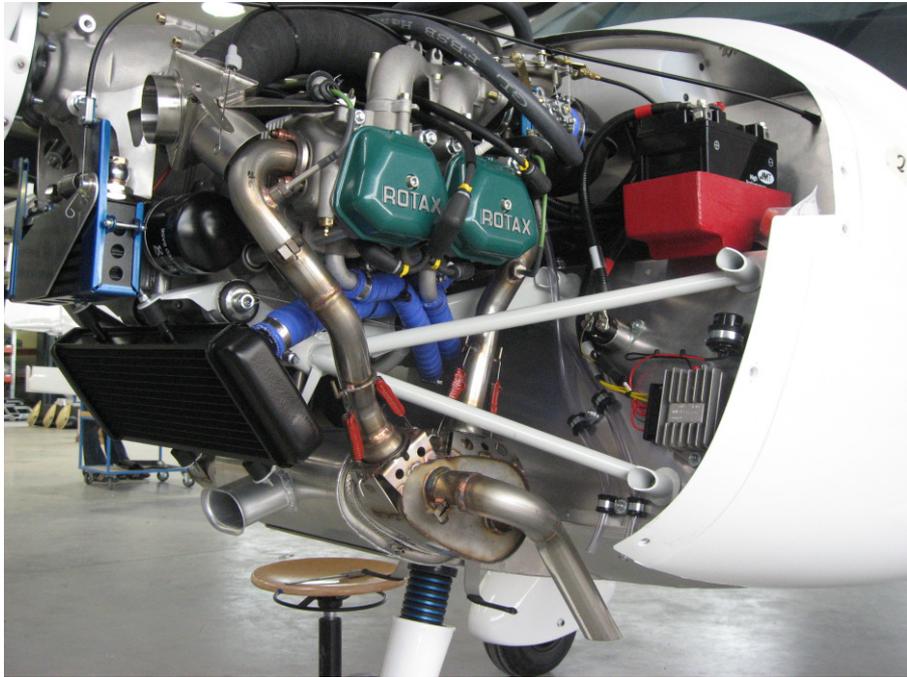
Abbildung 5 – Übersicht korrekte Motorverschlauchung, Ansicht von links

◆ HINWEIS: Die korrekte Verlegung der Kühlwasserleitung ist den Abbildungen 5 bis 10 zu entnehmen.

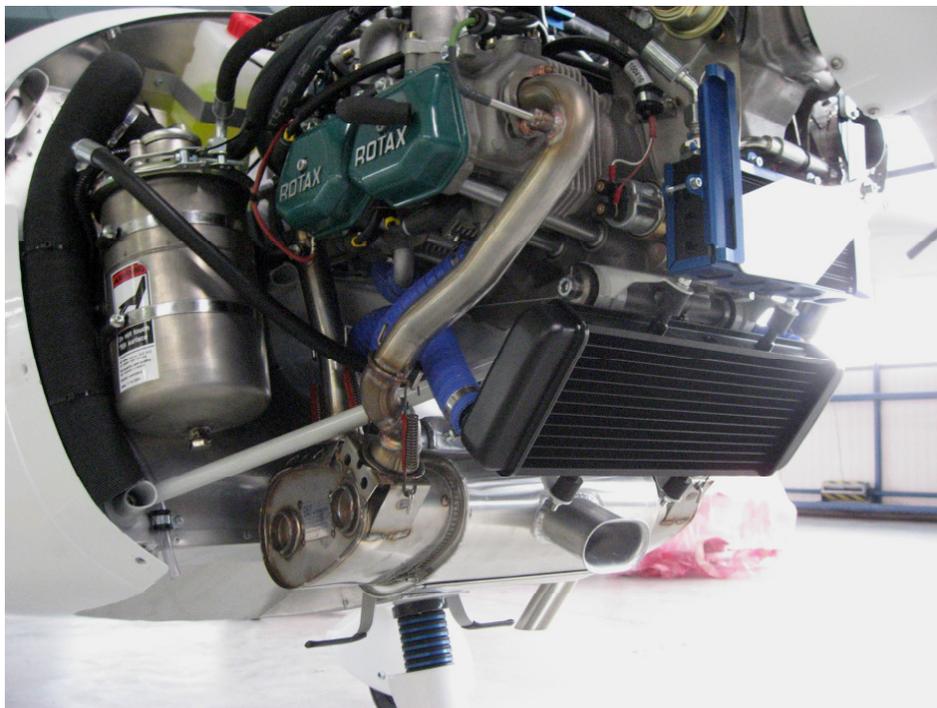
Abbildung 6 – Übersicht korrekte Motorverschlauchung, Ansicht von rechts

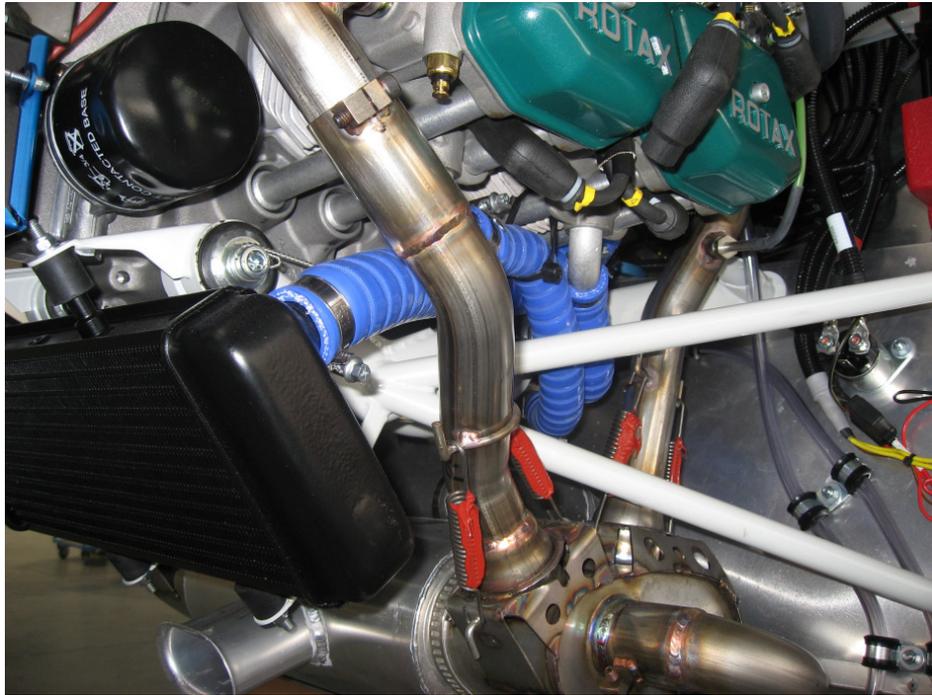
Abbildung 7 – Motorverschlauchung, Detailansicht von links

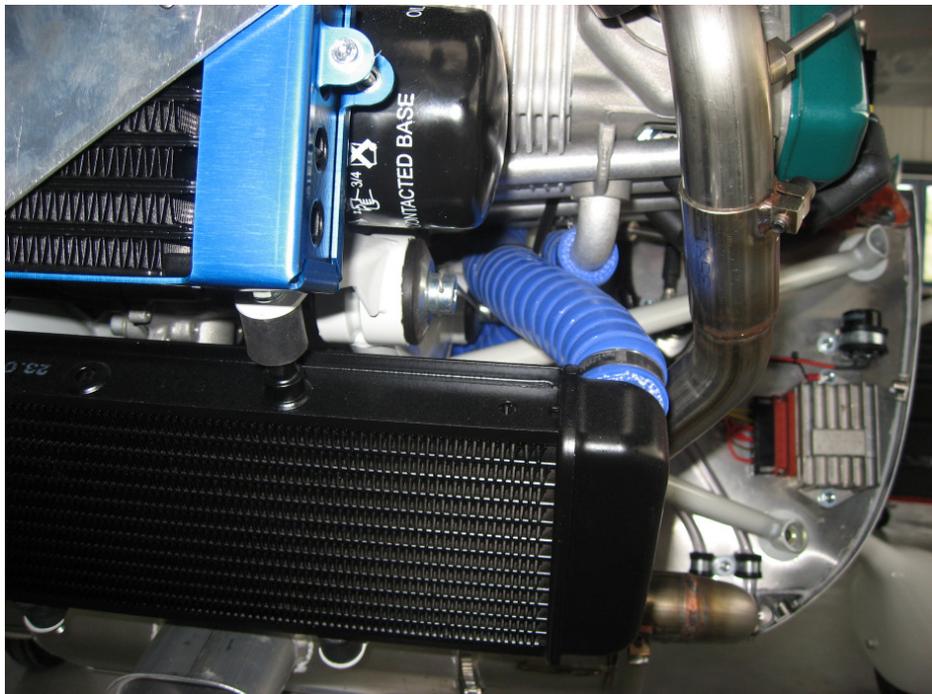
Abbildung 8 – Motorverschlauchung, Detailansicht von vorne-links

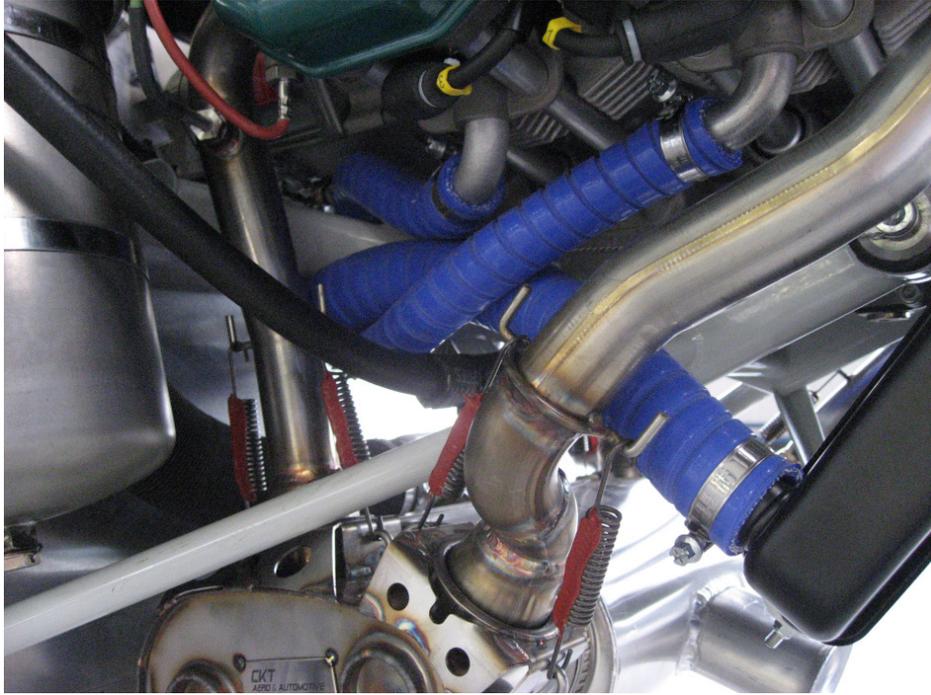
Abbildung 9 – Motorverschlauchung, Detailansicht von rechts

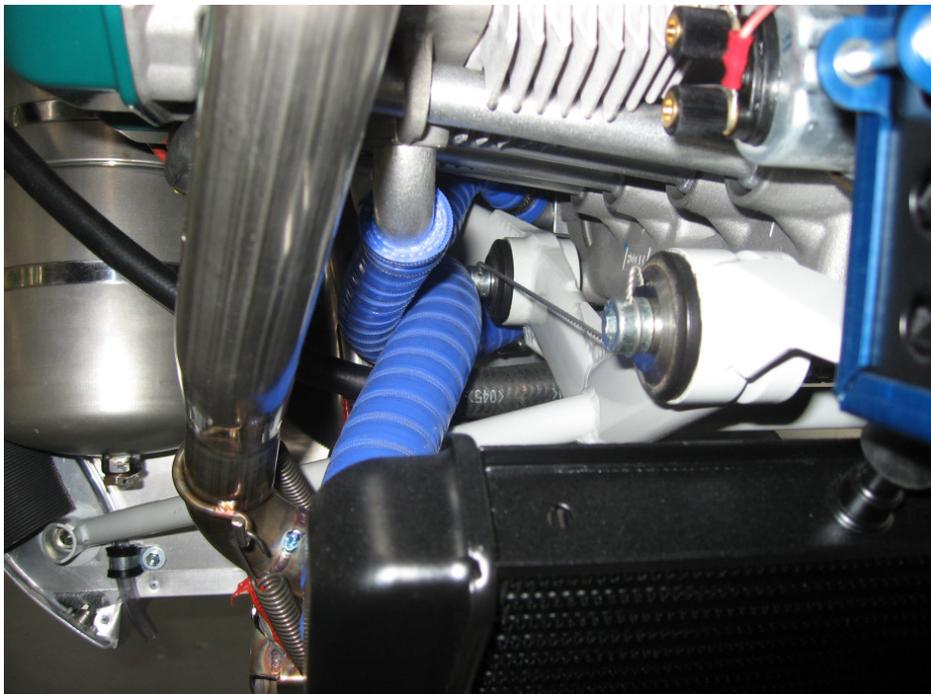
Abbildung 10 – Motorverschlauchung, Detailansicht von vorne-rechts
