Technische Mitteilung

Austausch der Kraftstoffpumpen für ROTAX Motor Type 912 (Serie)

Ausgabennummer: TM-023-ROTAX-Kraftstoffpumpe

Betroffene Baureihen: G3, G3/600, GX

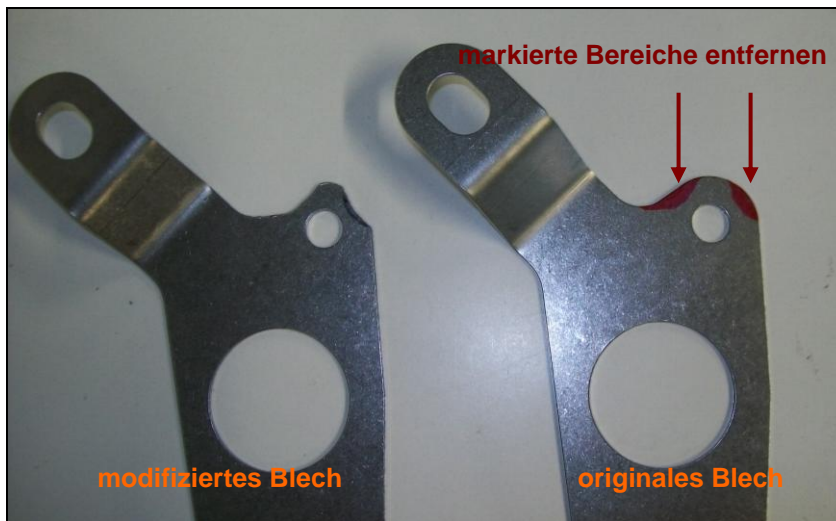
Fig. 2 - Modifikation des Befestigungsbleches

- Demontieren Sie das linke Befestigungsblech des Ölkühlers (Fig. 1)
- Modifikation der Kontur mittels Rundfeile wie in Fig. 2 dargestellt
- Wiedermontage des Ölkühlers

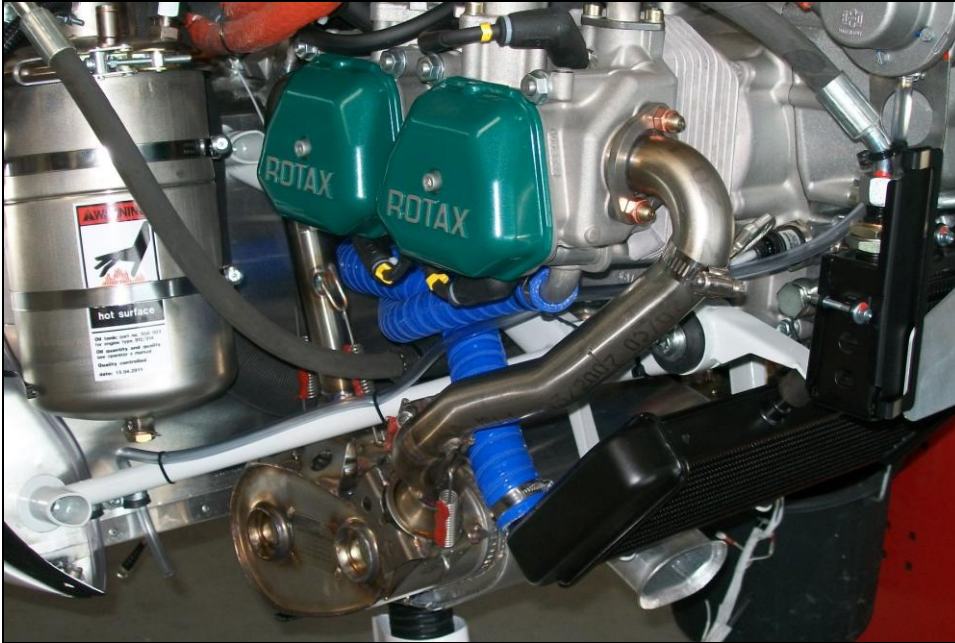
Fig. 4 - Routing der Drainageschlauches

- stecken Sie den Drainageschlauch Pos. 7 auf die Pumpe und sichern sie ihn mit der Schelle Pos. 8
- führen Sie den Drainageschlauch wie in den Abbildungen Fig. 3 bis Fig. 5 dargestellt
- befestigen Sie den Schlauch mit Kabelbindern (Pos. 9) und der Schelle (Pos. 2, Pos. 6 und Pos. 10)

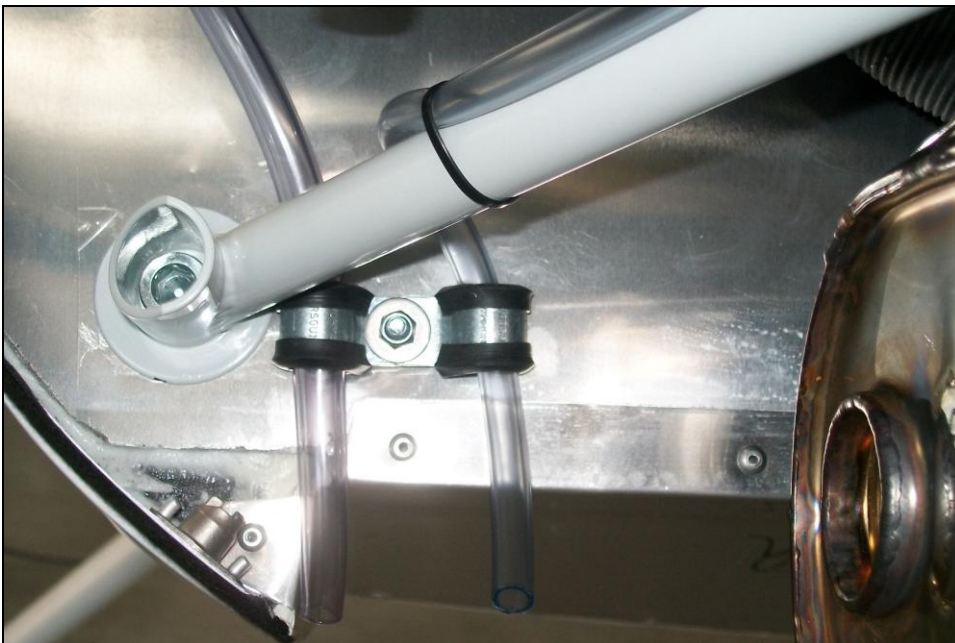
Fig. 5 - Befestigung des Drainageschlauches an der Firewall mit Hilfe der Schelle
